## EKSPERTİZ RAPORU

# Araç Muayene ve Durum Belgesi

## Audi A4 Avant 2.0 TDI quattro

OTR-2026-04-00128

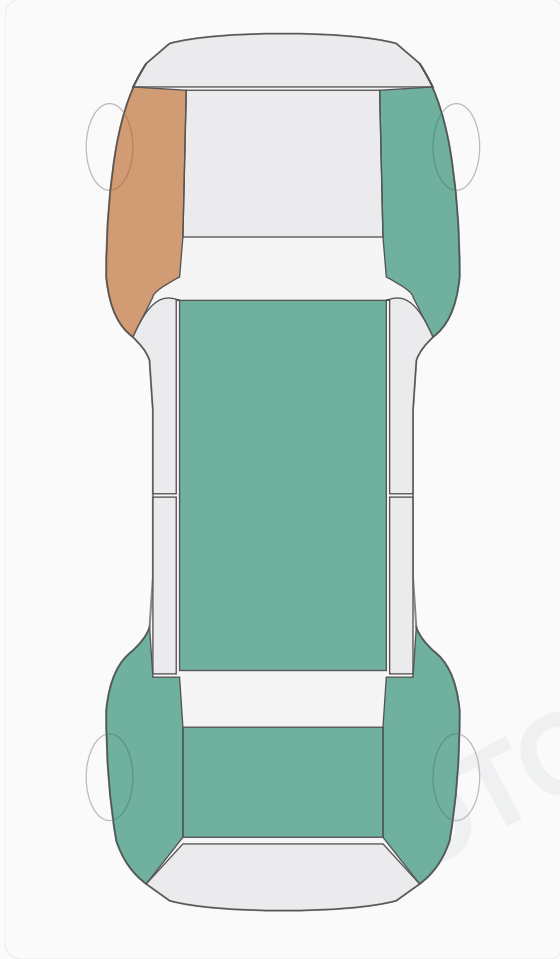
## Kaporta ve Hasar Haritası

#	PANEL	TIP	ÖNEM	DFT (MM)	YENI/ESKI	KANIT	TAHMİNİ ONARIM
1	Sol Ön Çamurluk	Boya	Uyarı	220	Eski	E-panel-soL-on	2.500-4.500 °
2	Arka Tampon	Çizik	Bilgi	-	Yeni	E-002	-

DFT 220 µm — orijinal üretim aralığının (80-180 µm) üzerinde. Hafif lokal boya/sertlik izi gözlemlendi. Yapısal hasar gözlenmedi.
